Gegen Wind und Wetter sind die besten Schattenspender machtlos

Markisen sind ein Sonnen-, kein Windschutz

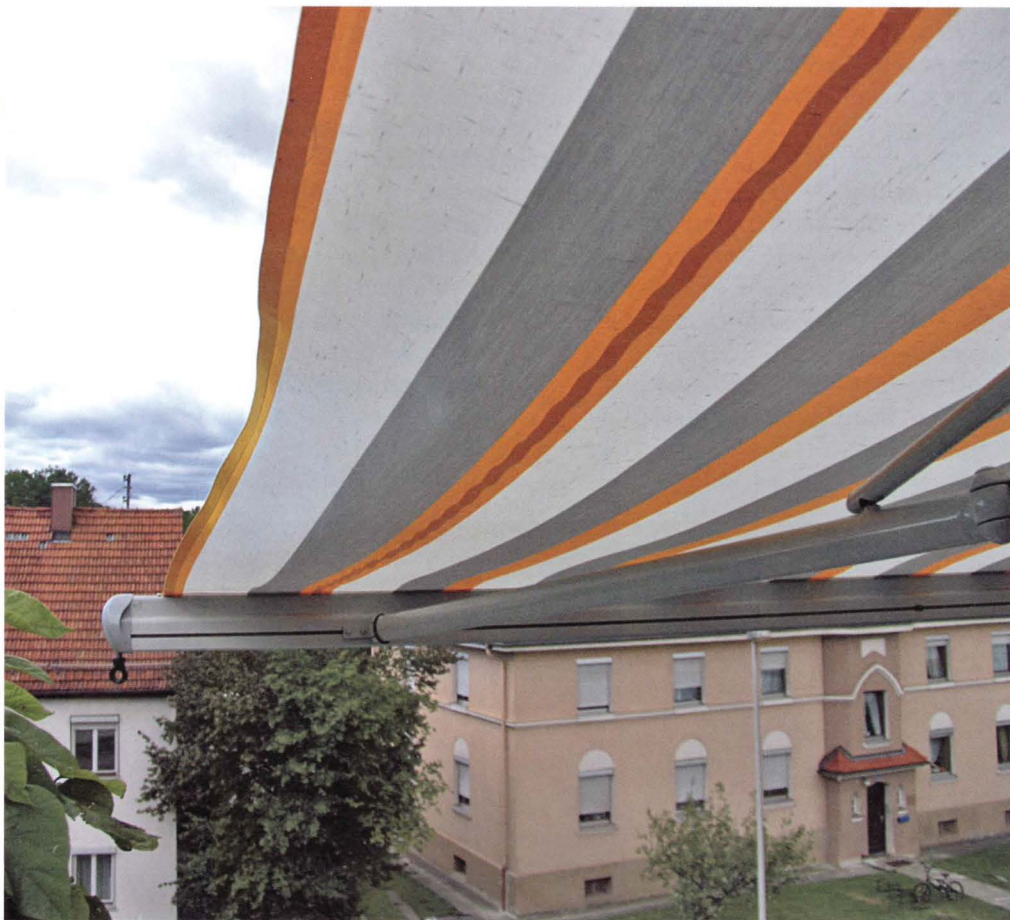
senstoff hat an den Außenflanken bereits nach kurzer Zeit so sehr an Stabilität verloren, dass diese wellig sind, sich einrollen und der Markisenstoff bei der kleinsten Windbewegung herunterflat-

tert. Die Ausdehnung des Markisenstoffs an den Flanken ging dabei über das übliche Maß bei normaler Nutzung hinaus.

So stellt sich die Außenflanke dar, wenn die Konstruktion Witterungseinflüssen ausgesetzt ist und an Stabilität verloren hat.

hatte. „Das war auch genau der Bereich, in dem die Markise ausgefahren wurde“, fand Müller heraus. Die Markise lag also genau in der Hauptwindrichtung und wurde von den Nutzern, die beide berufstätig waren, hauptsächlich aus optischen Gründen, also als Sichtschutz, aber auch als Windschutz verwendet. „Die Überdehnung der Tuchaußenkanten ist durch massive Windbelastung zu erklären“, resümierte der Sachverständige. Insofern könne man in diesem Fall von einer nicht bestimmungsgemäßen Nutzung sprechen. Die Art der Montage sei vollkommen einwandfrei. Die offensichtlichen Schäden stammten von der ständigen Vibration des Tuches.

Markisenbauer sollten ihren Kunden frühzeitig auf die Nutzungsbedingungen des montierten Produkts aufmerksam machen. „Markisen sind eben kein Windschutz, sondern Sonnenschutz“, betont der R+S-Sachverständige. Kommunikation mit dem Kunden ist dabei das A und O.
