# Wieso kleine Details bei der Markisenmontage zählen

Je nach Ausrichtung und Wandbeschaffenheit ist Vorsicht geboten

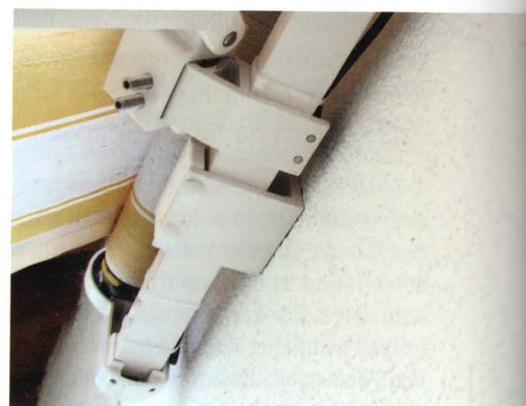
Auf den ersten Blick scheint die Gelenkarmmarkise fachgerecht montiert.

Wie kann das Problem in Zukunft vermieden werden? Müller sagt: „Die Markisenmontage auf nicht druckfestem Untergrund sollte zwischenzeitlich für Fachmonteure ihren Schrecken verloren haben.“ Mit dem System Thermax stehe zudem ein entsprechendes Ankersystem zur Verfügung. Der Experte rät allerdings dazu, unbedingt die Montageanleitung gegebenenfalls auch mehrfach zu lesen sowie diese zu beachten. „Dies gilt für die Ausrichtung der Systembauteile ebenso wie für die Beachtung der angegebenen Drehmomente. Ein Drehmomentschlüssel ist für wenige Euro im Fachhandel erhältlich und sollte zur Standardausstattung des Montagewagens gehören.“ An den wenigen Milliliter Dichtkleber sollten Fachhandwerker ebenfalls nicht sparen. Das Fazit des Sachverständigen: „Die Folgekosten des aus den Fehlern im geschilderten Fall entstandenen Rechtsstreits sind, bei ansonsten einwandfreier Beratung und Montage, um ein Vielfaches höher. Der damit verbundene Aufwand und die Nervenbelastung sind dabei noch gar nicht eingerechnet.“

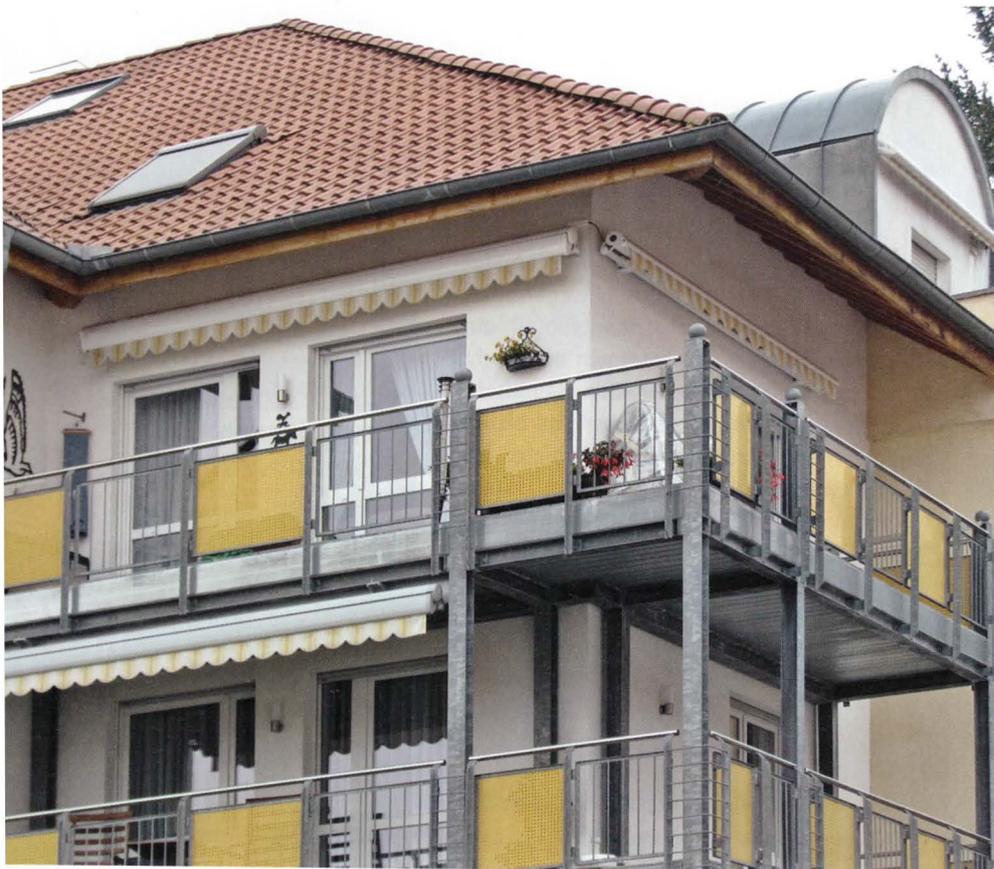
Gleich mehrere Markisen gleicher Bauart wurden an diesem Mehrparteienhaus installiert. Dabei kam es zu einem Schadensfall.
