Verputzen will gelernt sein

Wenn nachfolgende Gewerke Sie zum Sündenbock machen

Anputzleisten werden nicht verwendet, die vorgegebenen Putzkanten missachtet – seit 2013 kommt es bei Aufsatz- und Vorbaukästen vermehrt zu gerichtlichen Auseinandersetzungen, die mangelhaftes Verputzen zum Gegenstand haben. Um sich selbst aus der Schusslinie zu nehmen, sollten R+S-Betriebe nachfolgende Gewerke über die entsprechenden Richtlinien aufklären.

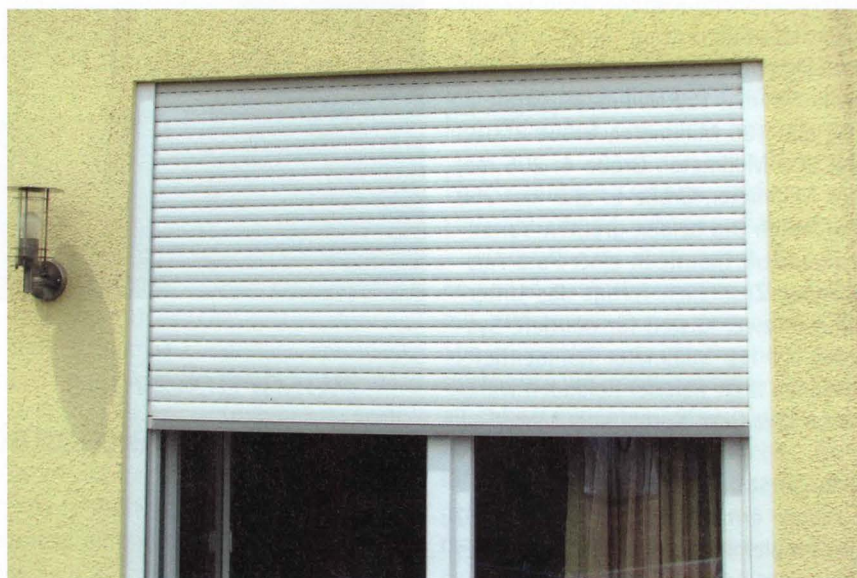
Der Aufsatzrollladen an sich funktioniert einwandfrei. Das Problem: Der Kunde ärgerte sich, dass bereits nach kurzer Zeit Teile des Putzes an der Laibung und entlang der Kastenkante abbrechen.

Wie der Kunde berichtete, brachen kurz nach dem Bezug des neuen Heims beim Kurbeln Stücke des Innenputzes

an der Laibung ab. Später seien Putzteile entlang der Kastenkante abgefallen. Vom Rollladenhersteller erfolgte keine Reaktion, der Fensterbauer kon-

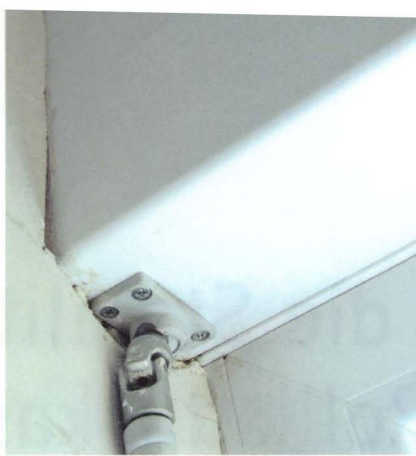
Die Ursache: Die Kurbelplatten waren teilweise um vier Millimeter überputzt. Die Kurbelgelenke streiften dadurch bereits ohne Betätigung am Innenputz.

Der hinzugezogene Sachverständige stellte bei der Untersuchung fest, dass die Aufsatzelemente mit 37-Millimeter-Aluminium-Minibehang einwandfrei hergestellt und montiert waren – entsprechend den allgemein anerkannten Regeln der Technik. Ebenso sei das Laufverhalten in Auf- und Ab-Richtung ruhig und normal gewesen. Die Revisionsblende war als zweidimensionale Winkelblende ohne seitliche Distanzstücke ausgeführt. Allerdings: Die Kurbelplatten waren dem Sachverständigen zufolge seitlich teilweise um vier Millimeter überputzt, die Kurbelgelenke hätten bereits ohne Betätigung am Innenputz gestreift. Die Fuge der Revisionsöffnung wiederum sei teilweise

überhaupt nicht mehr sichtbar gewesen bzw. trocken verlaufen, das heißt ohne Anputzleiste unmittelbar an der Revisionsklappe.

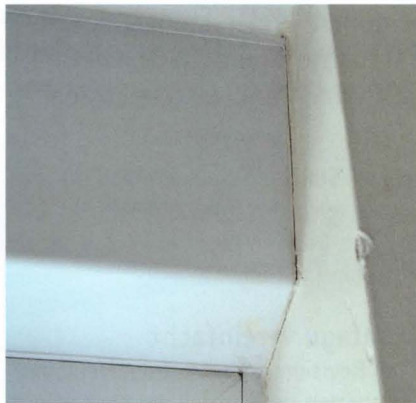
Ebenso war der Innenputz bis in den Bewegungsbereich der Revisionsklappen ausgeführt.

Wie der Sachverständige feststellte, wurde der Innenputz im vorliegenden Fall bis in den Bewegungsbereich der Revisionsklappen ausgeführt, was nicht der Richtlinie entspricht. Ob die Arbeit von einem Fachunternehmer oder in Eigenregie erledigt worden war, ist nicht bekannt.

ohne dass diese wirklich eine Schuld trifft. Die Kosten der Mangelbeseitigung im vorliegenden Fall durch die fachgerechte Neuanlage des Innenputzes im Laibungsbereich lagen mit 1.300 Euro deutlich unterhalb der benannten Kosten für einen Systemaustausch.
